# FICHE DE DYSFONCTIONNEMENT

FD14.08

Dysfonctionnement : **Casse prématurée des bacs 360 litres OMR cuves grises.**

## ANNEXE 1 – Constat de retour bacs en atelier CREA

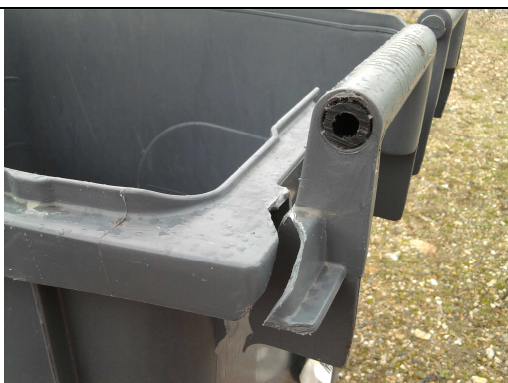
Photo n°1 : Casse poignée

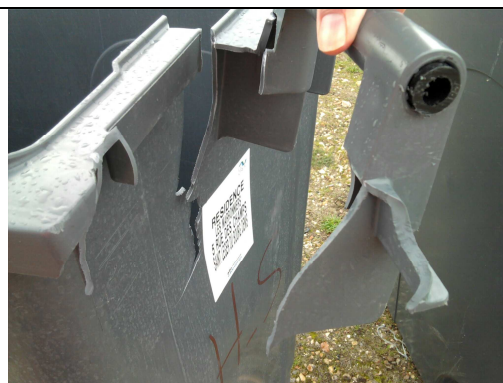
Photo n°2 : Casse poignée et cuve

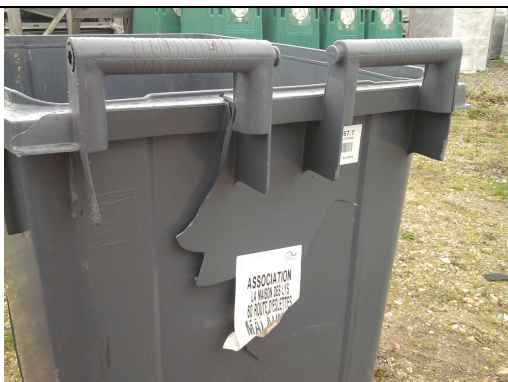
Photo n°3 : casse cuve

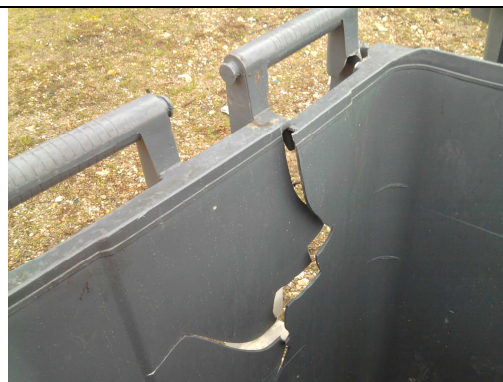
Photo n°4 : casse cuve

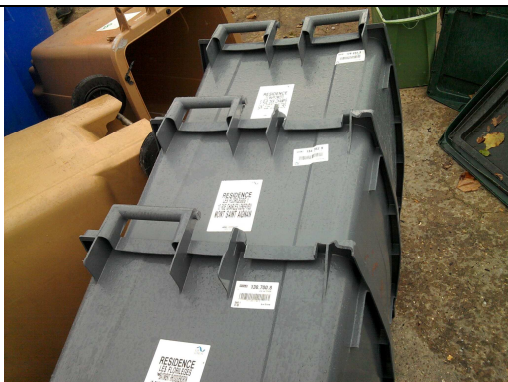
Photo n°4 : casses poignées

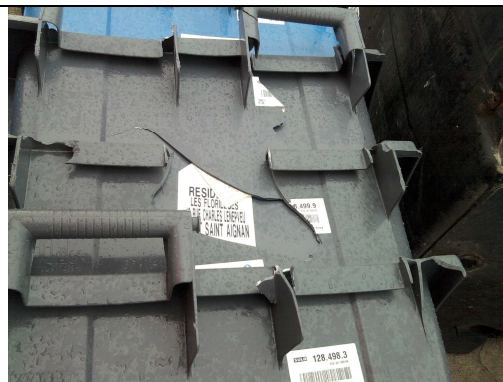
Photo n°5 : Casses poignées et cuves

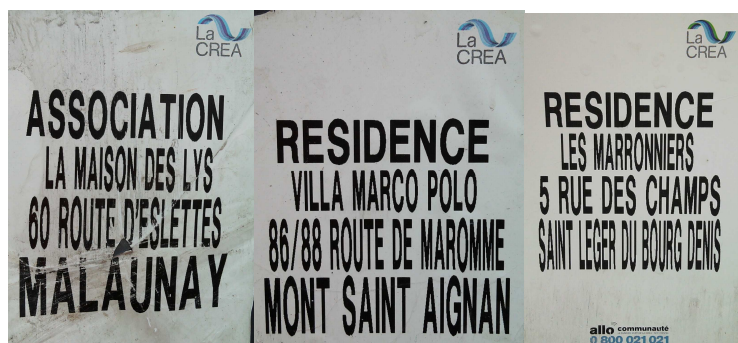
Photo n°6 : Exemple de communes, retours bacs cassés

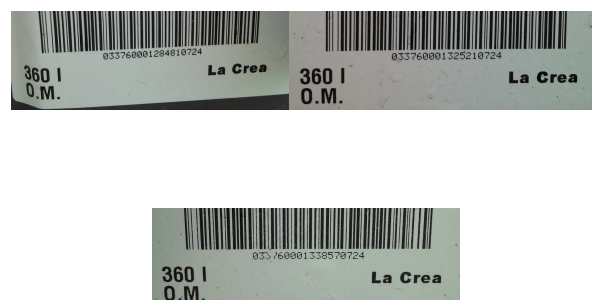
Photo n°7 : Exemple étiquettes retour bacs cassés
